Zu Gast in altem Gemäuer

Von einem spätmittelalterlichen Innsbrucker
Bürgerhaus zum modernen Beherbergungsbetrieb

Studios & More im H5 – Grauer Bär, Innsbruck, Hofgasse 5

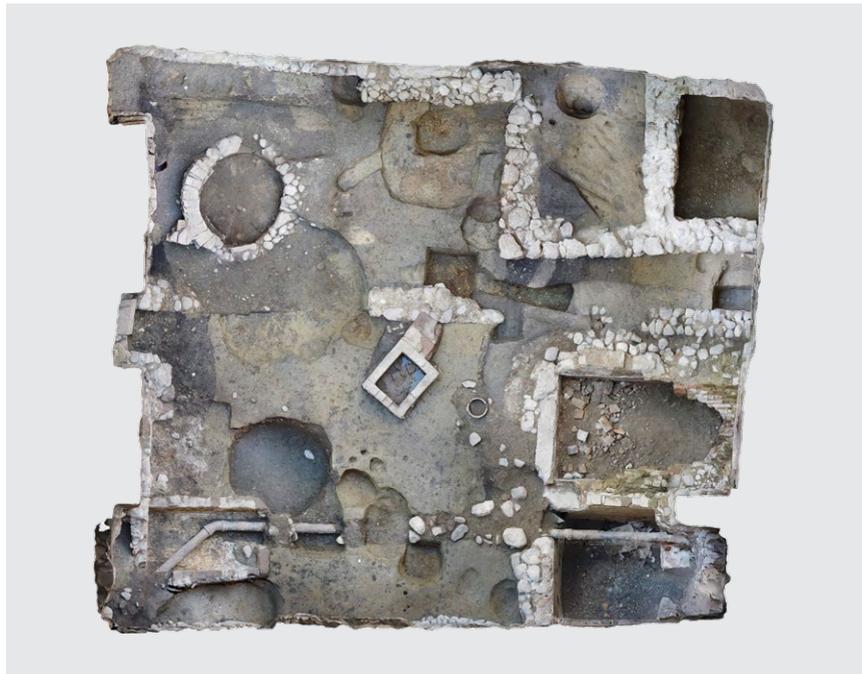
Grabungsbefunde im Hof. Rechts unten zwei gemauerte Latrinengruben, links oben ein runder Brunnenschacht, rechts oben Gebäudemauern, links unten Kalklöschgruben und im Zentrum ein rezenter Sickerschacht.

Die 2021 und 2022 im Innenhof durchgeführte begleitende archäologische Untersuchung brachte in der Südostecke zwei große gemauerte Latrinenschächte zutage. Während der südliche zum Gebäude selbst gehörte und bis zur Anlage der Innsbrucker Kanalisation im frühen 20. Jahrhundert in Betrieb war, wurde die direkt an die Außenmauer der Hofburg angrenzende Latrinengrube mit einem teilweise erhaltenen Ziegelgewölbe durch den massiven Bogen aus Breccieblöcken im Mauerfundament dem landesfürstlichen Burgareal zugerechnet. Nördlich der Trennwand, die einst den Hof in Ost-West-Richtung durchzog, konnte ein mindestens zweiräumiges Holzgebäude auf gemauerten Steinfundamenten das in den Quellen erwähnte Stallgebäude bestätigen. Ein runder gemauerter Brunnenschacht in der Nordwestecke gehört möglicherweise noch in die Zeit vor dem 15. Jahrhundert, vor der Versorgung der Stadt

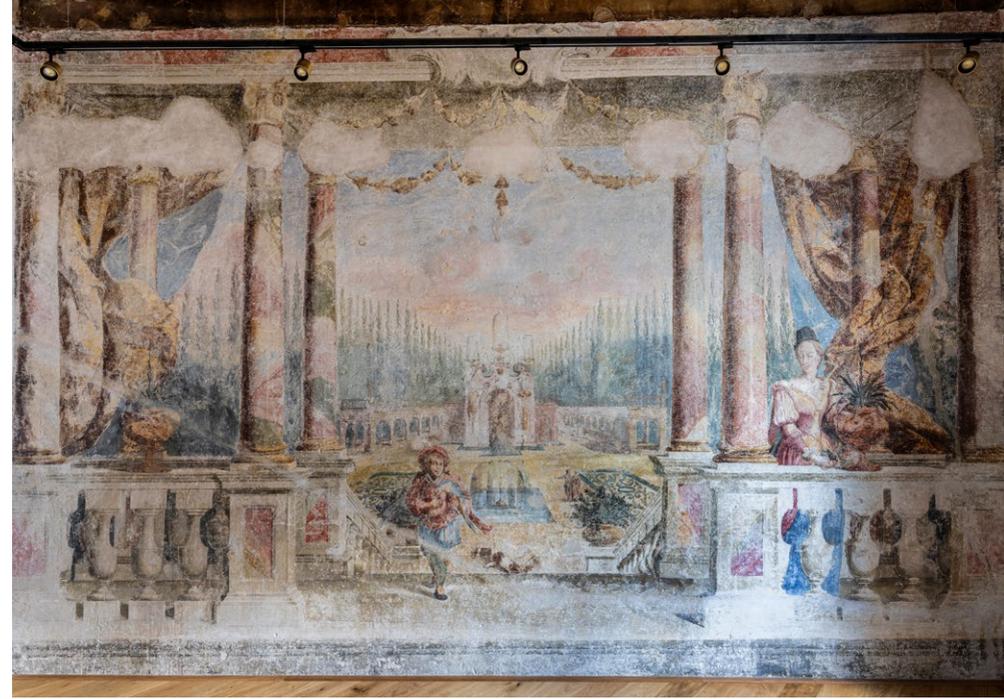
Das größte erhalten gebliebene Wandbild nimmt die komplette Westwand des ehemaligen Saales ein. Diese Darstellung zeigt Ausblicke in eine illusionistische Landschaft mit den für dieses Genre typischen perspektivischen Verkürzungen und optischen Kunstgriffen wie dem Vorhangmotiv – ganz im Sinne italienischer Vorbilder des Manierismus. Die Vorhänge öffnen weite Ausblicke auf eine Parklandschaft, die sich dem Betrachter über eine Säulenhalle mit Balusterbrüstung und eine Treppenanlage erschließt. In der streng symmetrischen Gartenanlage zeigen sich ein Brunnen und Scheinarchitekturen. Hinter der Balusterbrüstung beziehungsweise auf der Treppenanlage blicken eine herrschaftliche Dame und ein Kind mit Papagei direkt zum Betrachter. Es könnte sich hier um Familienmitglieder des Auftraggebers handeln, der bislang nicht bekannt ist. An den anderen Wandflächen sind nur Fragmente erhalten geblieben, die anhand des Deckenfrieses nachvollziehbar sind. Die Malereien wurden freigelegt, sorgsam gereinigt und sparsam retuschiert. Das Wandbild, das teilweise durch eine Verglasung geschützt wird, ist bislang ein singuläres Beispiel für eine manieristische Wandbemalung in der Innsbrucker Altstadt.
